# Comune di Recanati

Piano di Recupero "Bagnolo 1"

Contrada Bagnolo n. 55 - Recanati

## RELAZIONE TECNICO – ILLUSTRATIVA

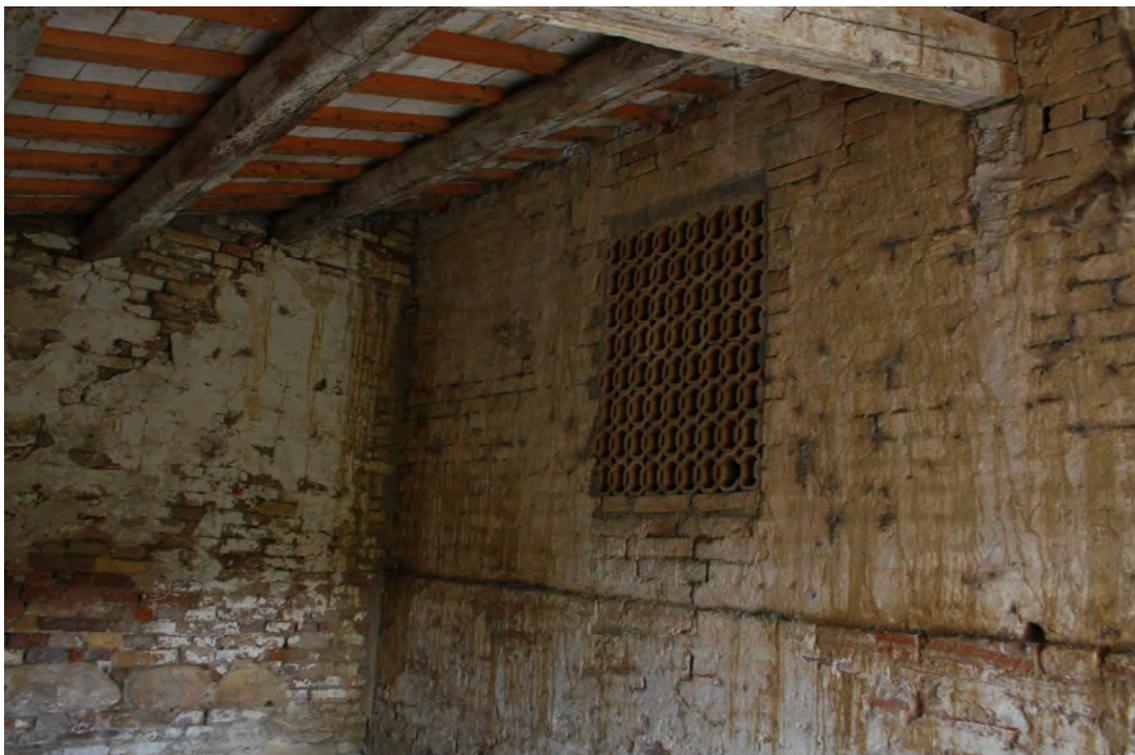
*foto n. 1 - La finestra in cui sono stati posti i mattoni filtro e posizionata al centro del prospetto ovest del fabbricato principale.*

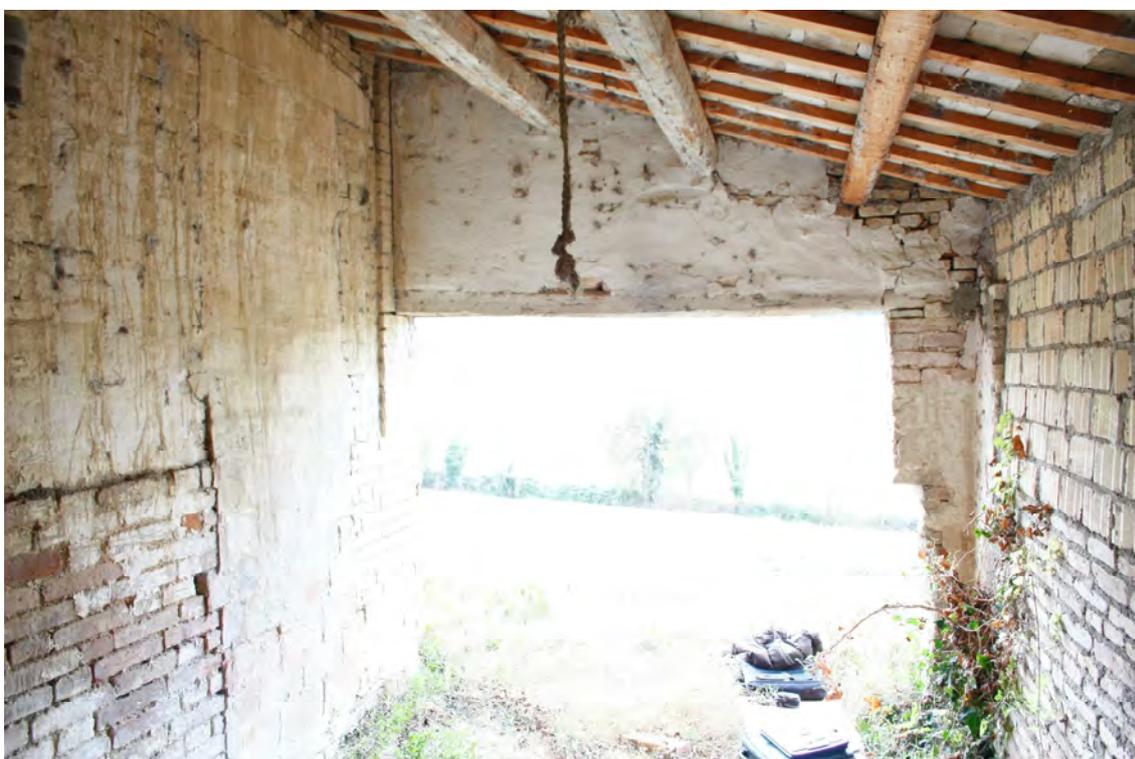
L'edificio principale si mostra parzialmente alterato rispetto alla sua conformazione originale, con interventi compiuti in varie epoche successive. Nella parete ovest del fabbricato inoltre, in corrispondenza del suddetto annesso è stata murata una porta con mattoni disposti in foglio (verso l'apertura anteriore) e sono stati messi dei "muri a luce", ovvero frangisole in laterizio in un'altra finestra al centro dell'edificio principale anch'essa all'interno dell'annesso (foto n. 1 - quadro fessurativo).

*foto n. 2 - La porta nell'annesso posto ad ovest con la porta murata a sinistra e la muratura esterna realizzata parzialmente all'interno con forati.*

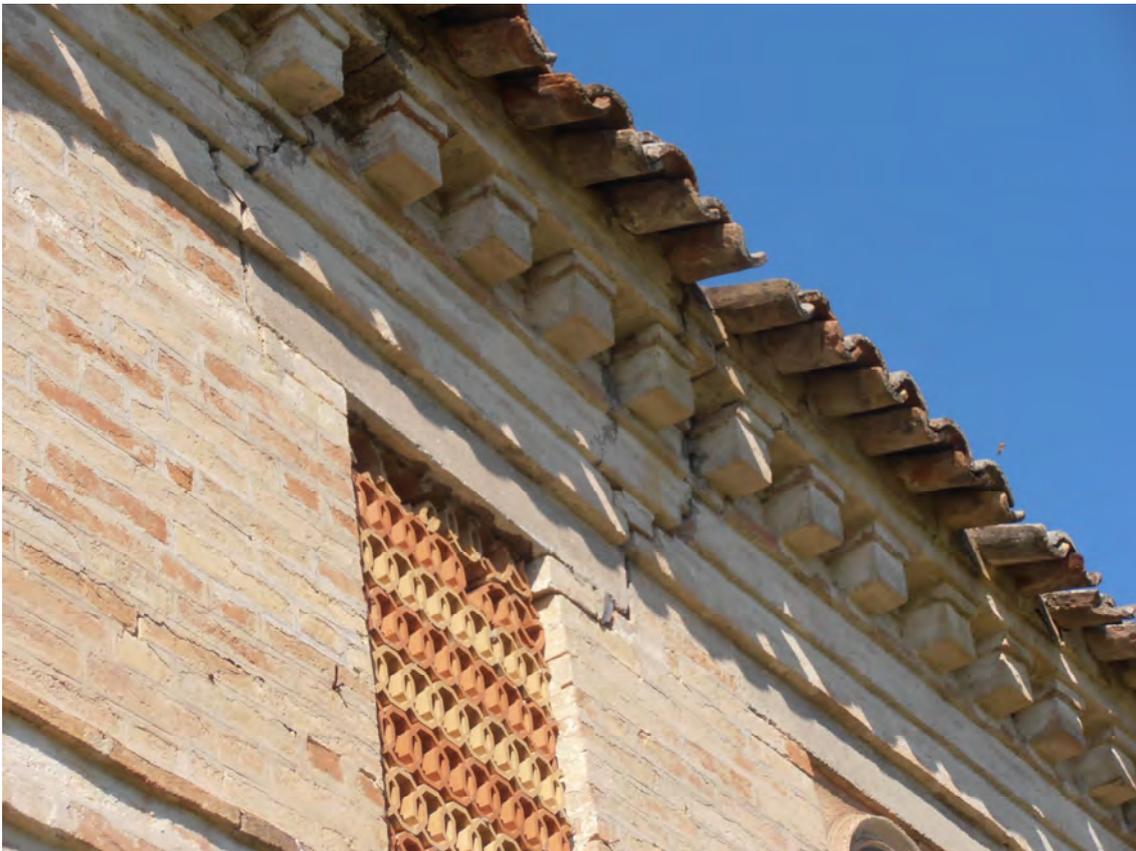
Altri frangisole in laterizio (di fattura più recente dei precedenti) sono stati messi in una finestra posizionata al di sopra dell'ingresso principale del prospetto sud (foto n. 3 - doc. fotografica).

*foto n. 3 - Altra finestra posta nel prospetto principale in cui sono stati posti i mattoni filtro*

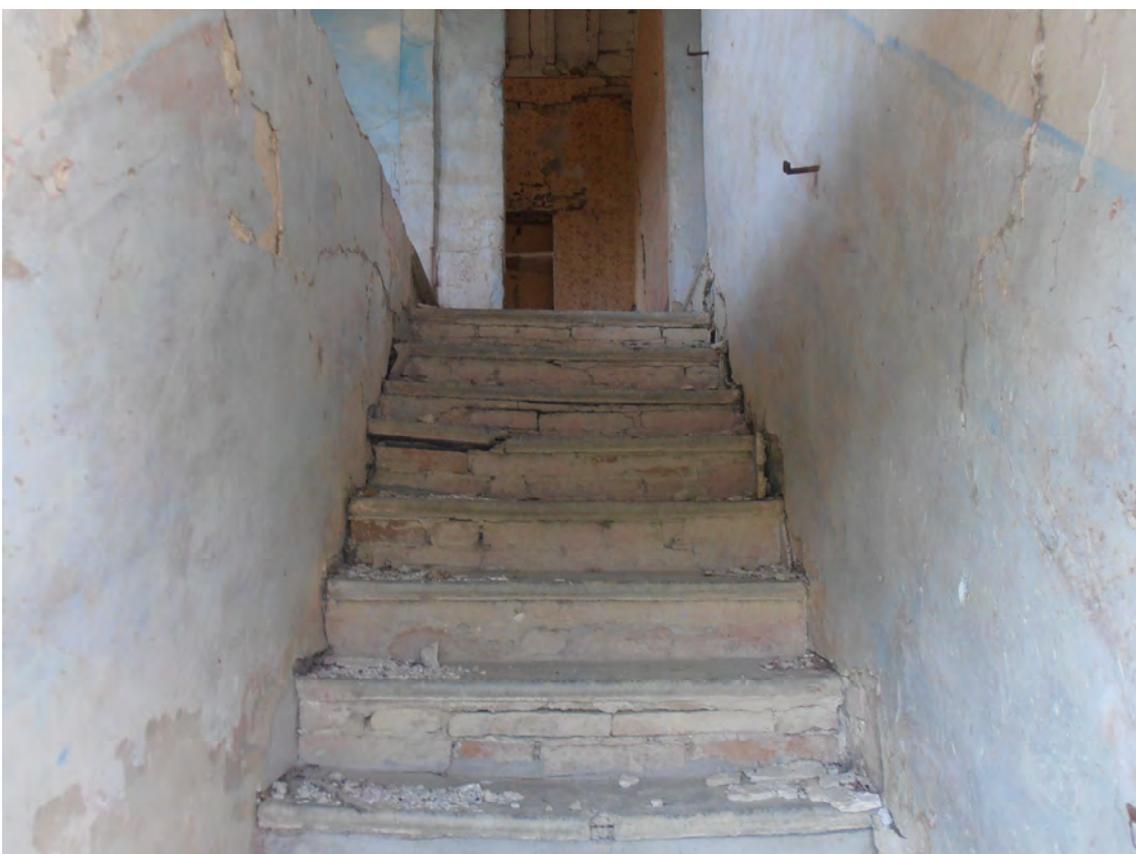
Allo stato attuale l'edificio presenta un notevole quadro fessurativo, con vari rigonfiamenti nei prospetti, diverse lesioni capillari e passanti, assenza di malta nei giunti, crollo localizzato nei solai in tre stanze al piano primo (foto n. 1, 6 e 7 - quadro fessurativo), presenza di rampicanti ed arbusti nel prospetto est e sud, evidenti segni di cedimento nella scala che conduce al piano primo. (foto n. 4 - doc. fotografica).

*foto n. 4 - Vano scala di collegamento al piano primo, con evidenti segni di cedimento dei gradini*

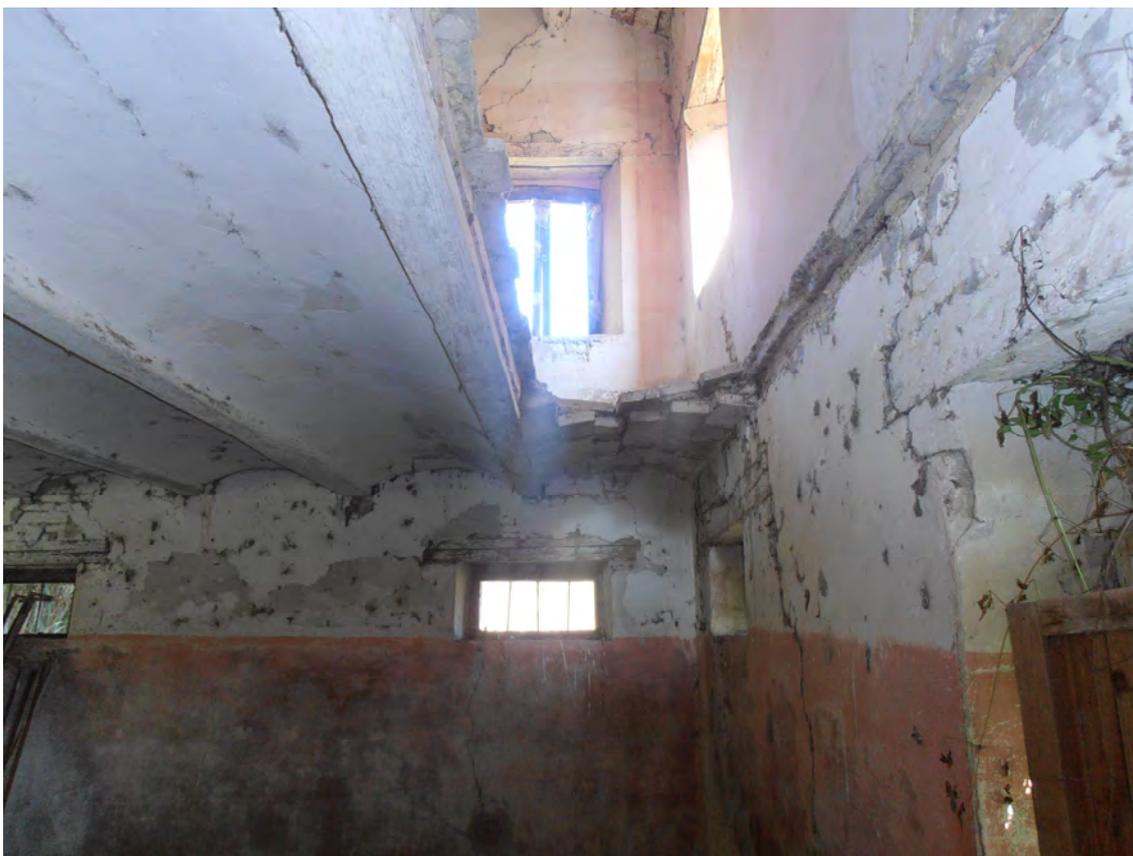
*foto n. 1 - Il solaio di un ambiente del piano primo, parzialmente crollato e vicino al colmo al centro del prospetto est*

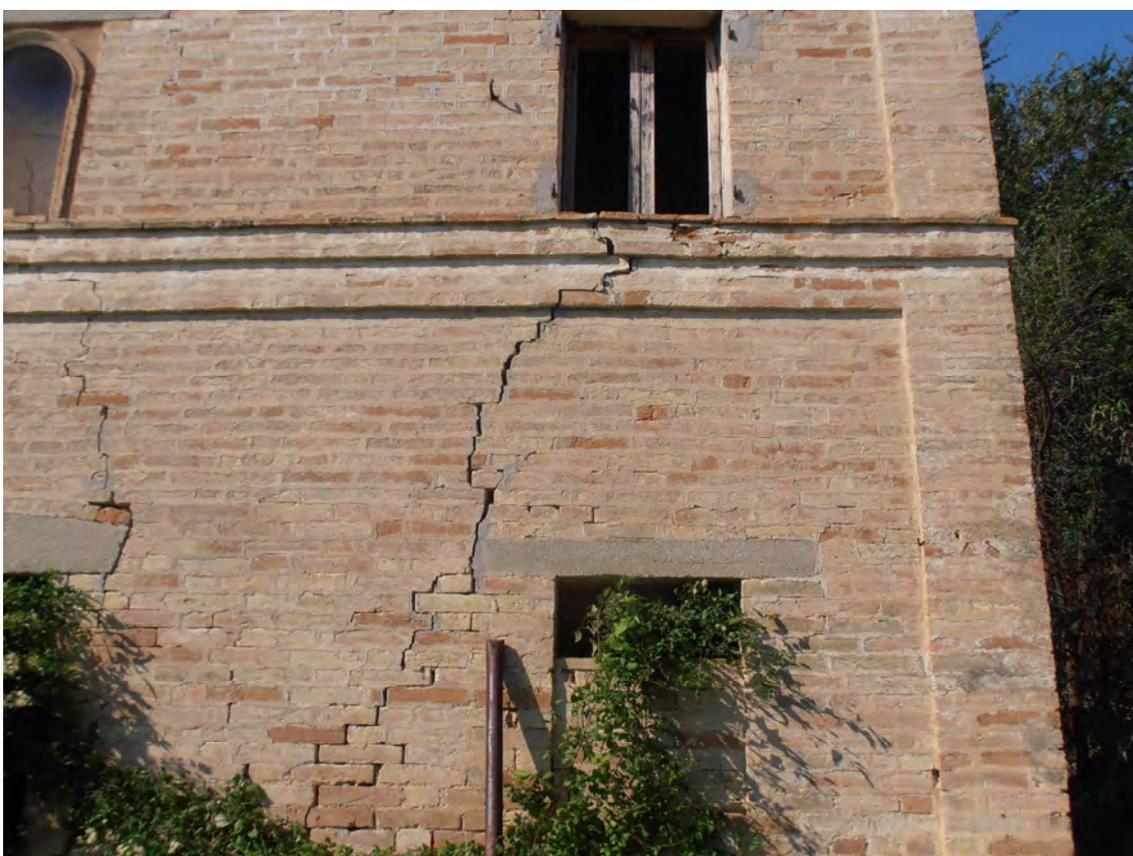
*foto n. 2 - Lesione nel prospetto principale e rigonfiamento della muratura*

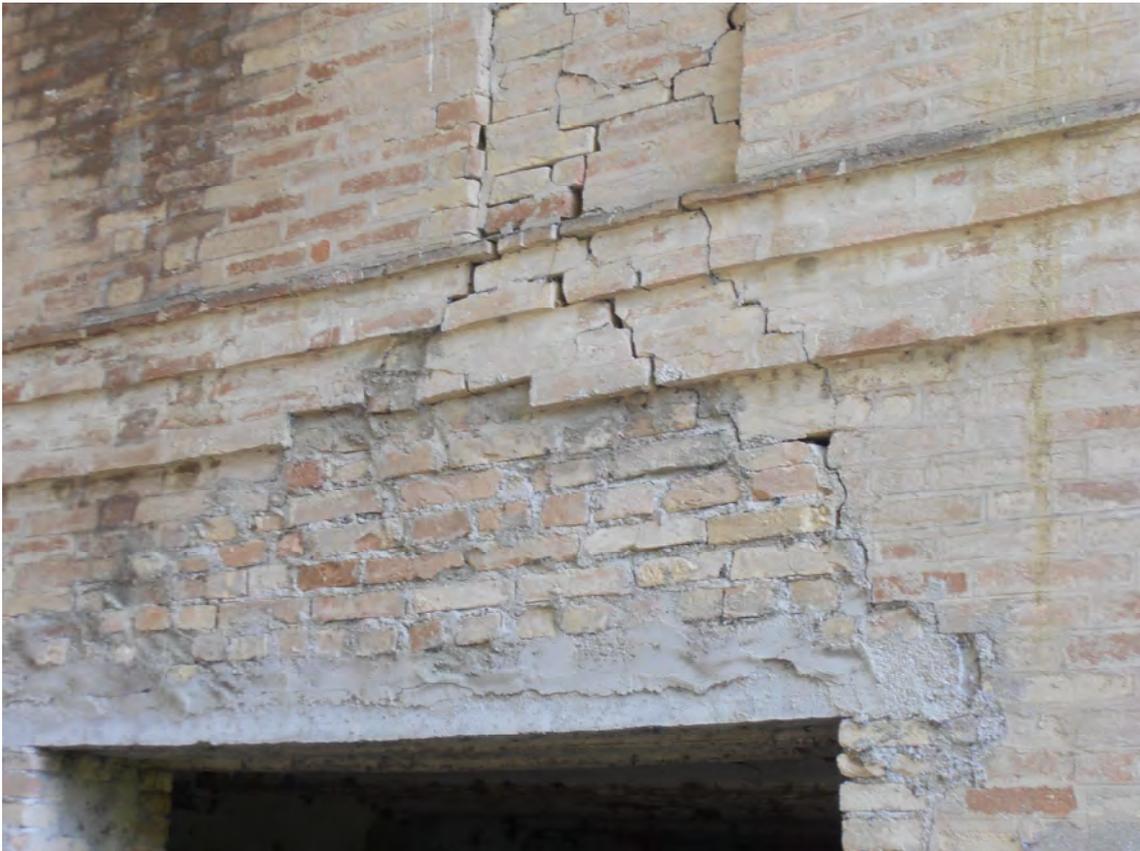
Nel prospetto nord invece è stata aperta una squarcia nella muratura (da qualche anno e per esigenze legate al ricovero di attrezzi agricoli) con altezza pari a 2,42 ml e larghezza variabile da 2,45 ml a 2,57 ml. (foto n. 3 - quadro fessurativo)

Al di sopra della suddetta apertura, vi sono due architravi in cls e al di sopra degli stessi è stato ricostruito il paramento murario con mattoni recuperati e cemento nei giunti.

*foto n. 3- L'attuale apertura nel prospetto nord con sovrastanti lesioni*

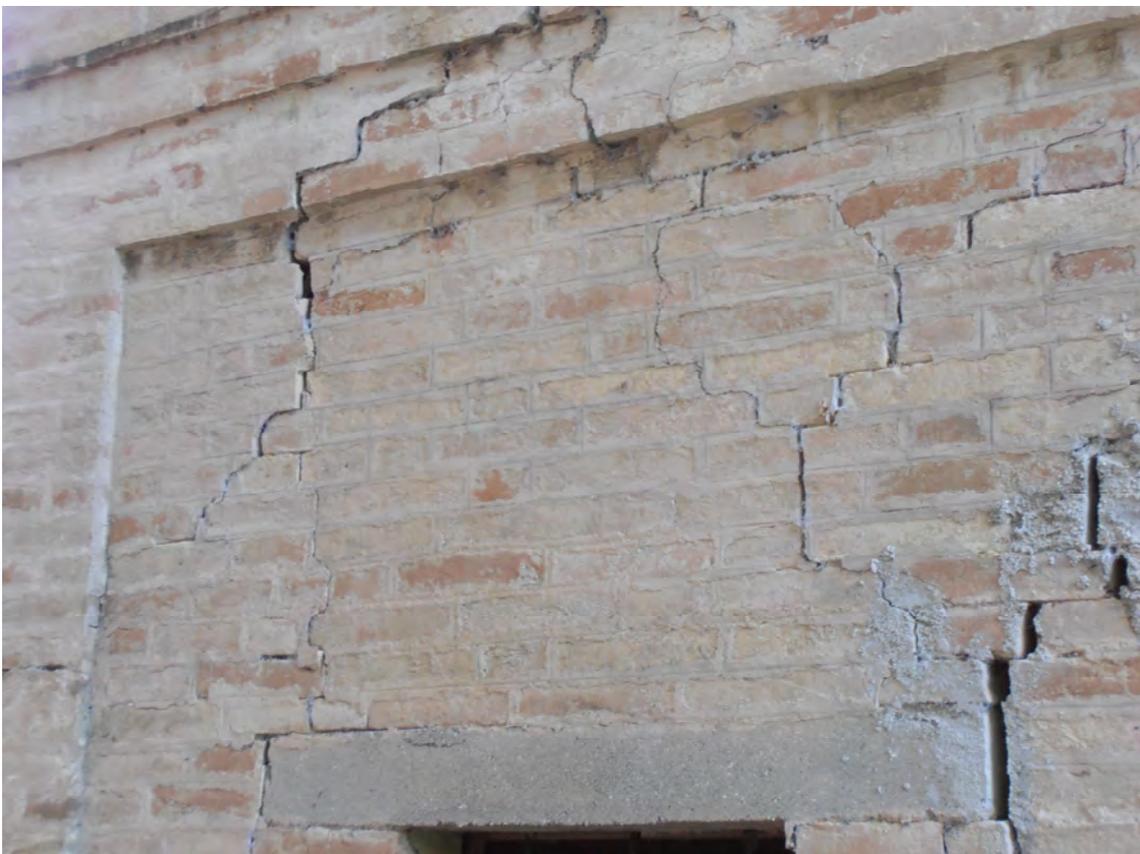
*foto n. 4 - Lesioni nel prospetto nord*

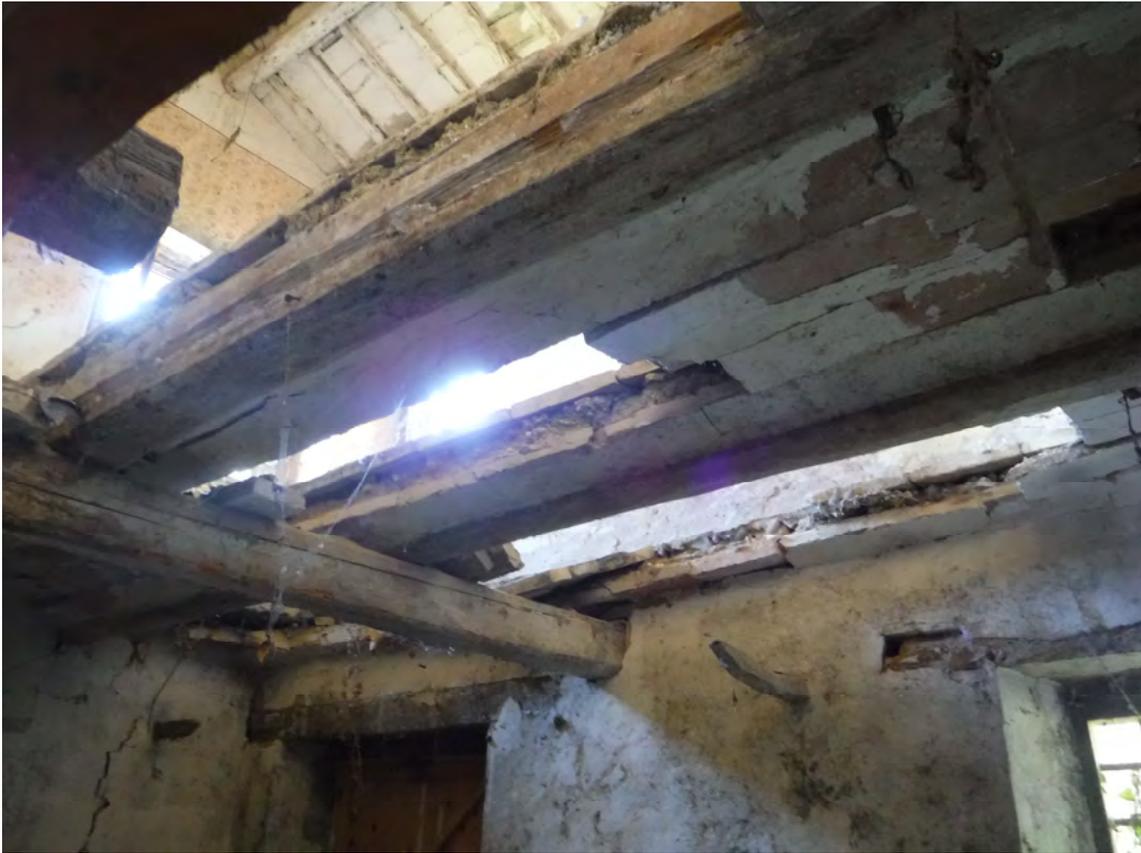
*foto n. 5 - Il solaio di un altro ambiente del piano primo, crollato in più punti*

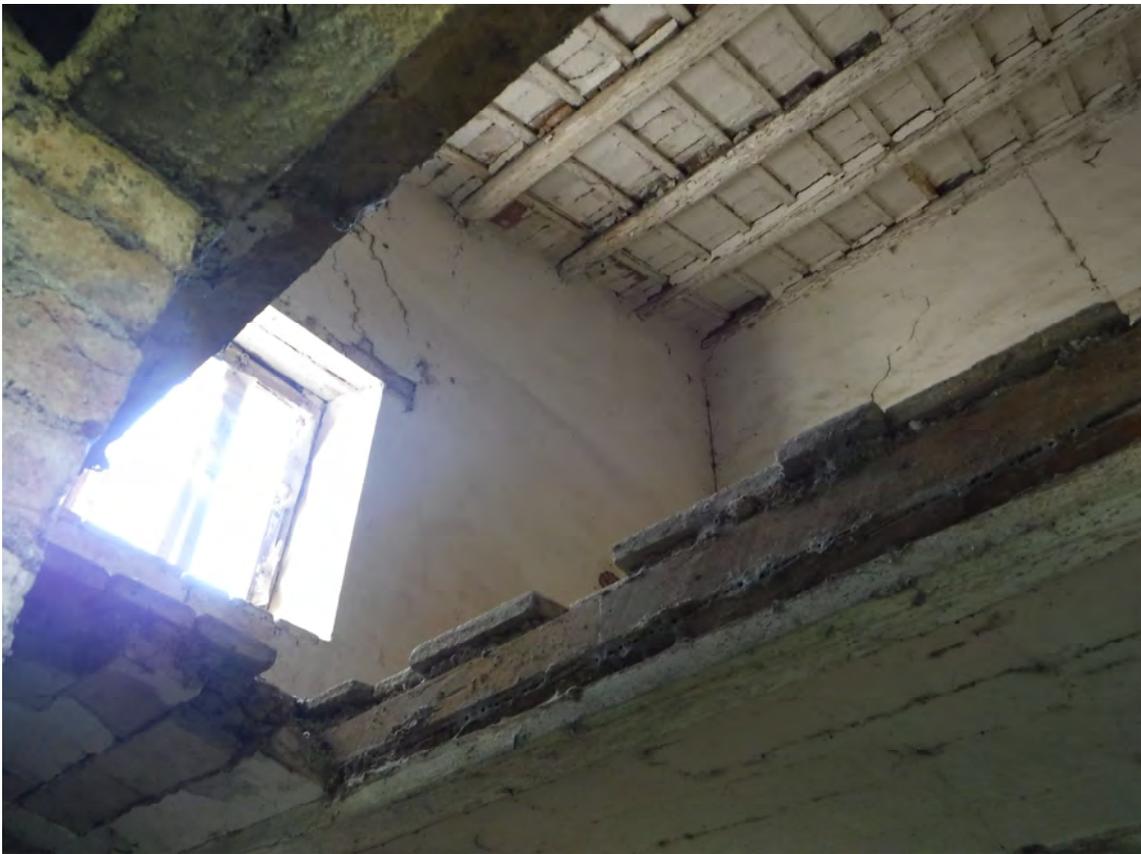
*foto n. 6 - Altro ambiente del piano primo, parzialmente crollato*
