# Comune di Recanati

Piano di Recupero "Bagnolo 1"

RILIEVO STATO ATTUALE EDIFICIO PRINCIPALE  
PIANTE, PROSPETTI E SEZIONE  
EVIDENZIAMENTO DEI PUNTI DI PRESA FOTOGRAFICI

3

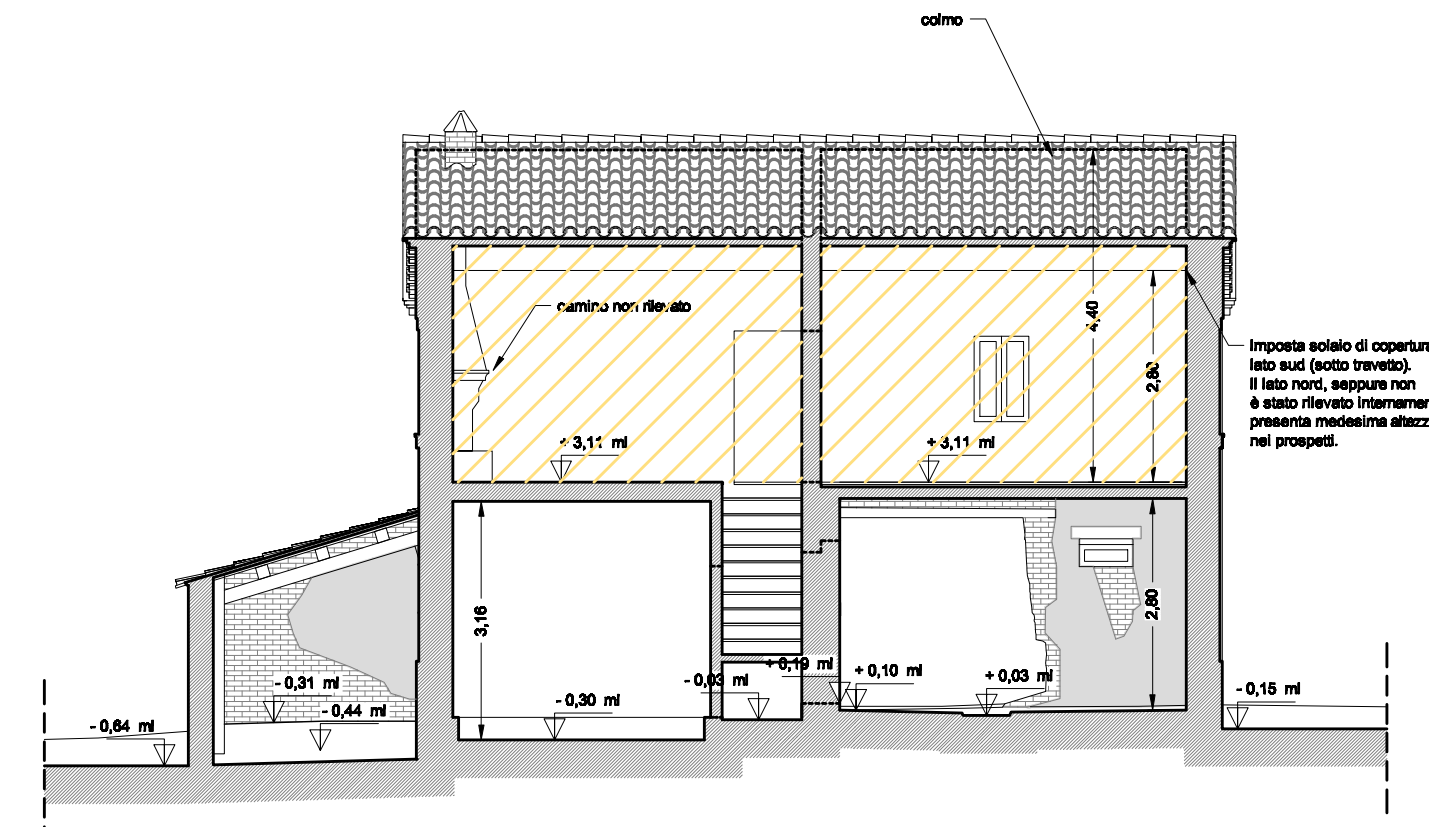
SEZIONE A- A' - scala 1:100

Dallo stato attuale si è fatta una sola sezione data la difficoltà di accesso al piano primo.
