**MANUTENZIONE STRAORDINARIA EDIFICI  
SCOLASTICI "SAN VITO" - "NIDO TONDO" - "PINTURA  
DEL BRACCIO" PER ADEGUAMENTO ALLA NORMA DI  
PREVENZIONE INCENDI  
- OPERE EDILI ED IMPIANTISTICHE -  
1° LOTTO FUNZIONALE**

Nido Tondo - Pintura del Braccio

RT-03

**RELAZIONE SPECIALISTICA  
OPERE EDILI**  
(Nido Tondo - Pintura del Braccio)

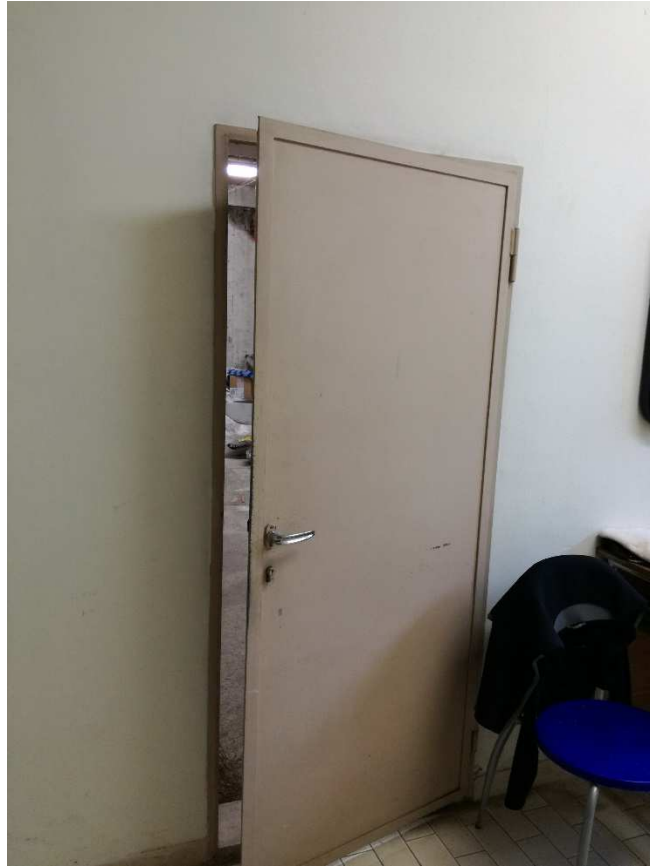
- 01 ED: Compartimentazione REI 45 del Deposito attraverso la posa di una controparete in cartongesso applicata in aderenza al supporto esistente (tipo Modus SF 15 della Gypsotech), posa di una porta REI 45 ad un battente e sostituzione del vetro della finestra per l'inserimento di adeguate griglie in alluminio che garantiscono la necessaria areazione. La parete da compartimentare è quella che attualmente presenta uno spessore di 10 cm in quanto le altre sono già dotate di adeguata resistenza al fuoco. E' necessario inoltre intonacare il soffitto del locale, attualmente allo stato grezzo, al fine di certificarlo REI45.

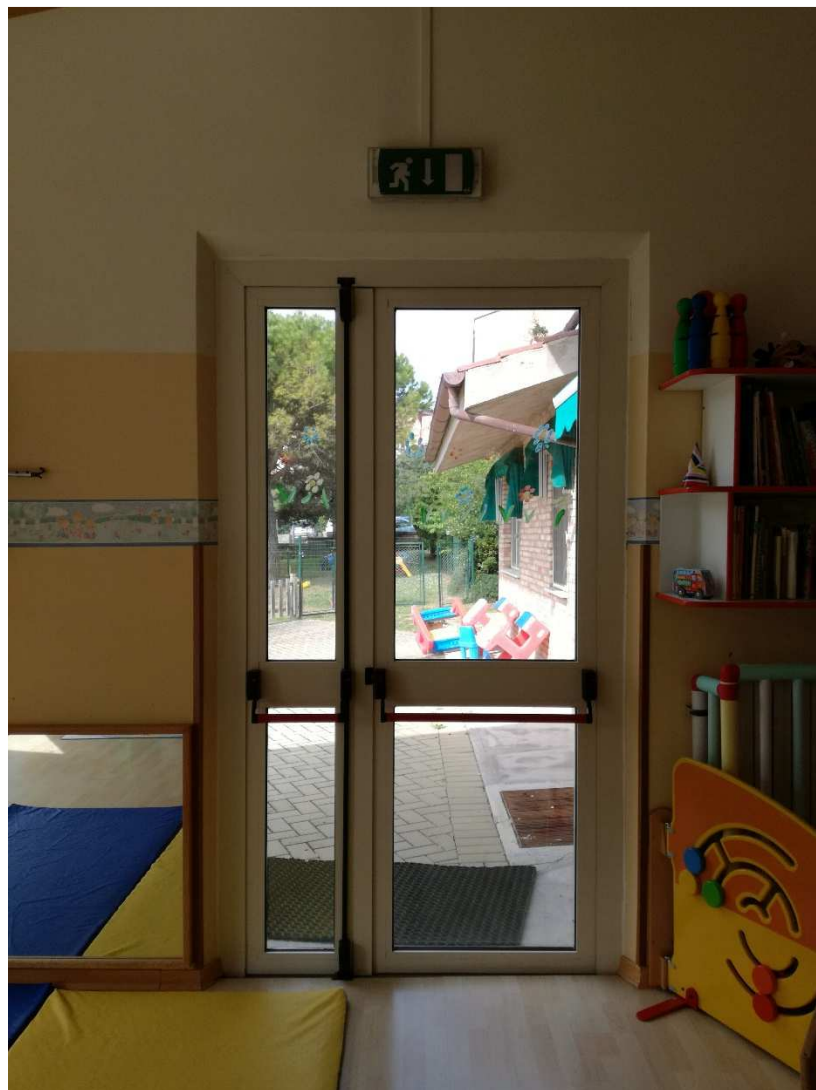
- 04 ED: In corrispondenza delle uscite di sicurezza si prevede la sostituzione dei maniglioni antipanico in quanto gli esistenti risultano privi di marcatura CE. Gli infissi esistenti verranno mantenuti in quanto di dimensioni adeguate alla corretta evacuazione in caso di incendio.

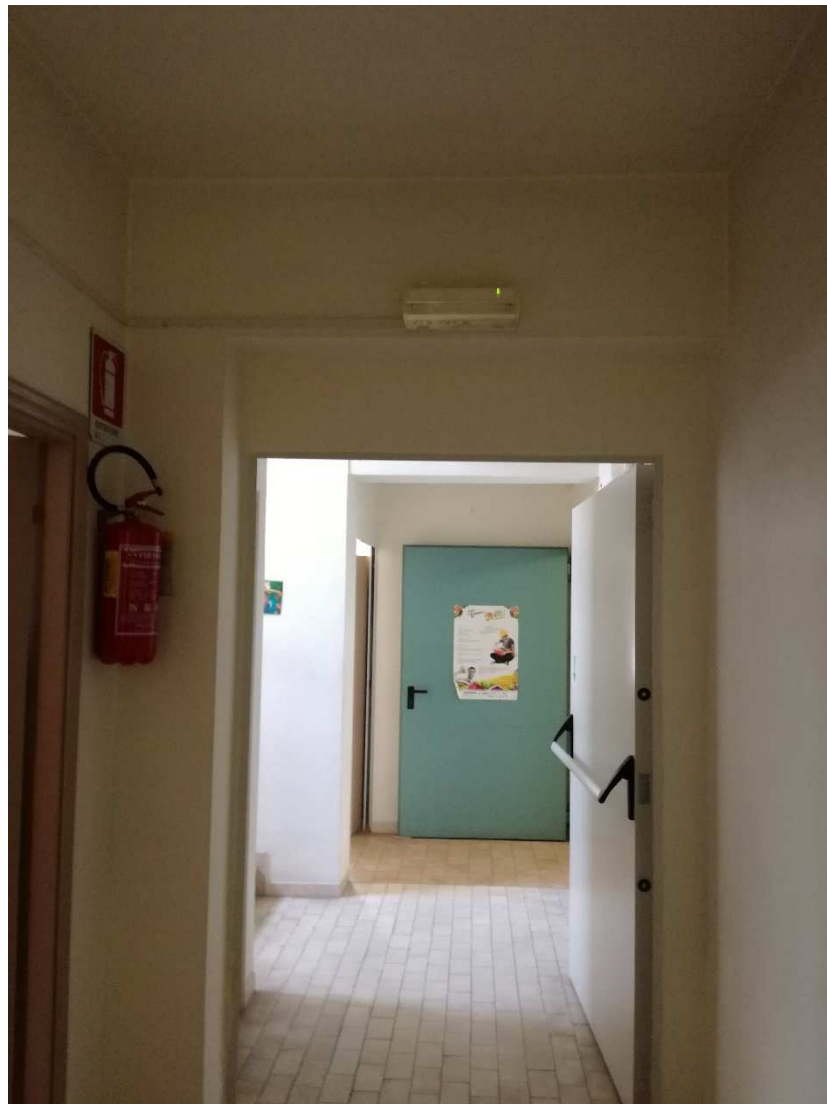
- 05 ED: Compartimentazione” scala protetta” attraverso:
  - la sostituzione delle tre porte esistenti che consentono l’accesso all’asilo dal vano scala interno con nuove porte REI 45 ad uno o due battenti. L’apertura per l’uscita di sicurezza verrà allargata in modo da avere una porta di larghezza pari a due moduli (120cm) e maniglione antipanico marcato CE;
  - posa di una griglia di areazione in sommità di superficie non inferiore a 1 mq.
