Piano Particolareggiato del Centro Storico

in variante al P.R.G.

OGGETTO:
Settore 13 - VISTE PANORAMICHE
Prescrizioni sulle facciate

13.3

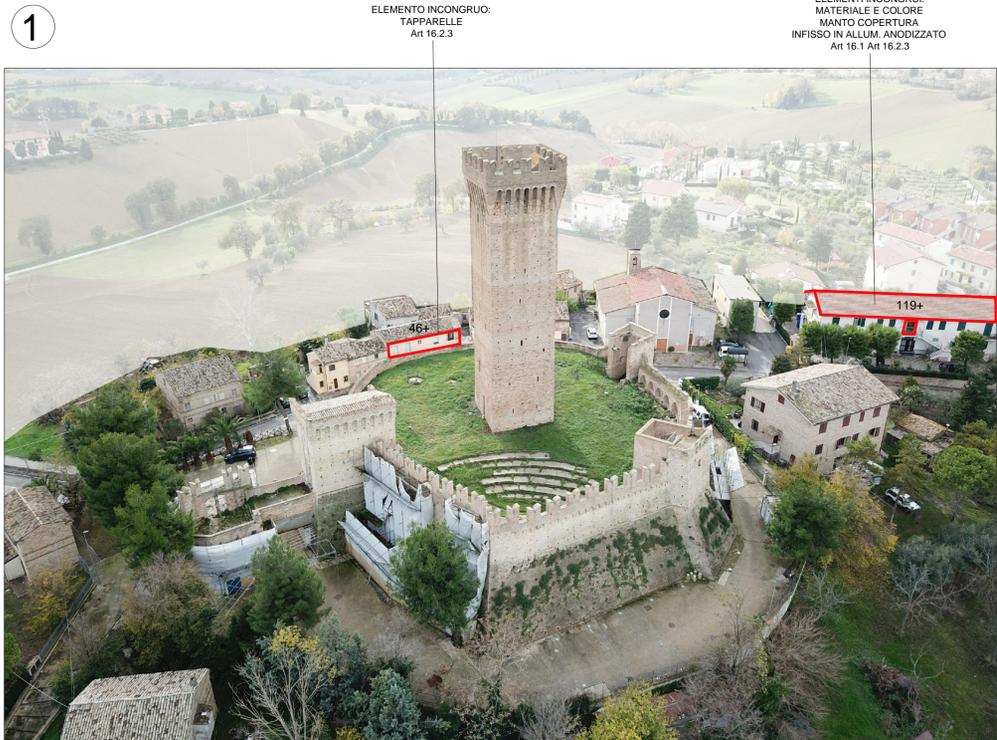
ELEMENTO INCONGRUO:
TAPPARELLE
Art 16.2.3

ELEMENTI INCONGRUI:
MATERIALE E COLORE
MANTO COPERTURA
INFISSO IN ALLUM. ANODIZZATO
Art 16.1 Art 16.2.3

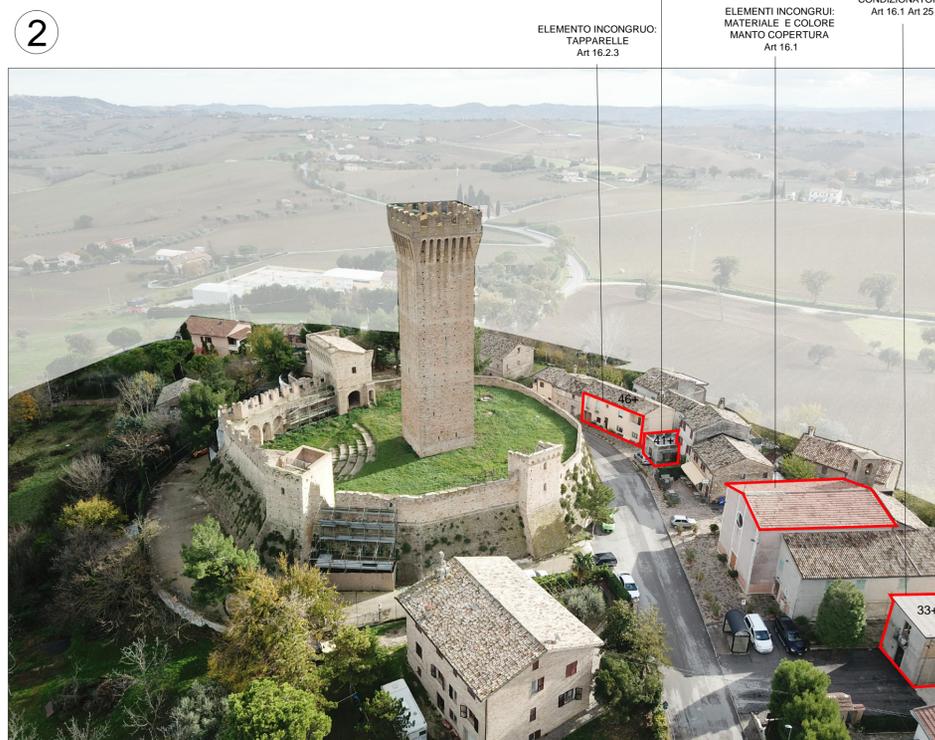
ELEMENTO INCONGRUO:
TAPPARELLE
Art 16.2.3

ELEMENTO INCONGRUO:
TERRAZZO CON
IMPERMEAB. A VISTA
INFISSO IN ALLUMINIO ANODIZZ.
Art 16.1 Art 16.2.3

ELEMENTI INCONGRUI:
MATERIALE E COLORE
MANTO COPERTURA
Art 16.1

ELEMENTO INCONGRUO:
COPERTURA PIANA CON
IMPERMEAB. A VISTA
CONDIZIONATORE
Art 16.1 Art 25

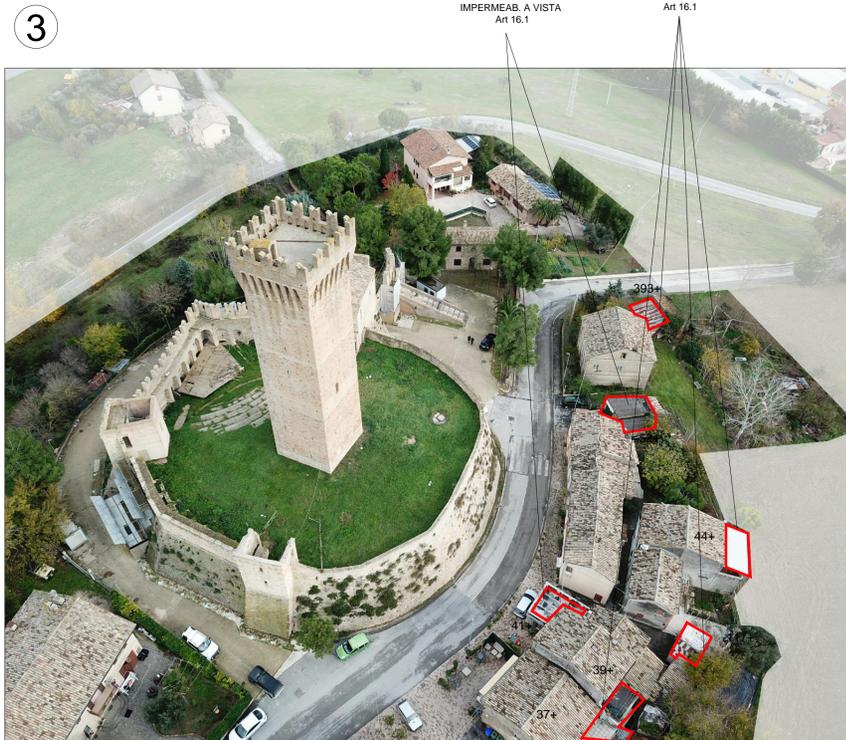
ELEMENTO INCONGRUO:
COPERTURA PIANA CON
IMPERMEAB. A VISTA
Art 16.1

ELEMENTI INCONGRUI:
COPERTURE DIFFORMI PER MATERIALI
STRUTTURE FATISCENTI
COPERTURE PIANE
CON IMPERMEAB. A VISTA
Art 16.1

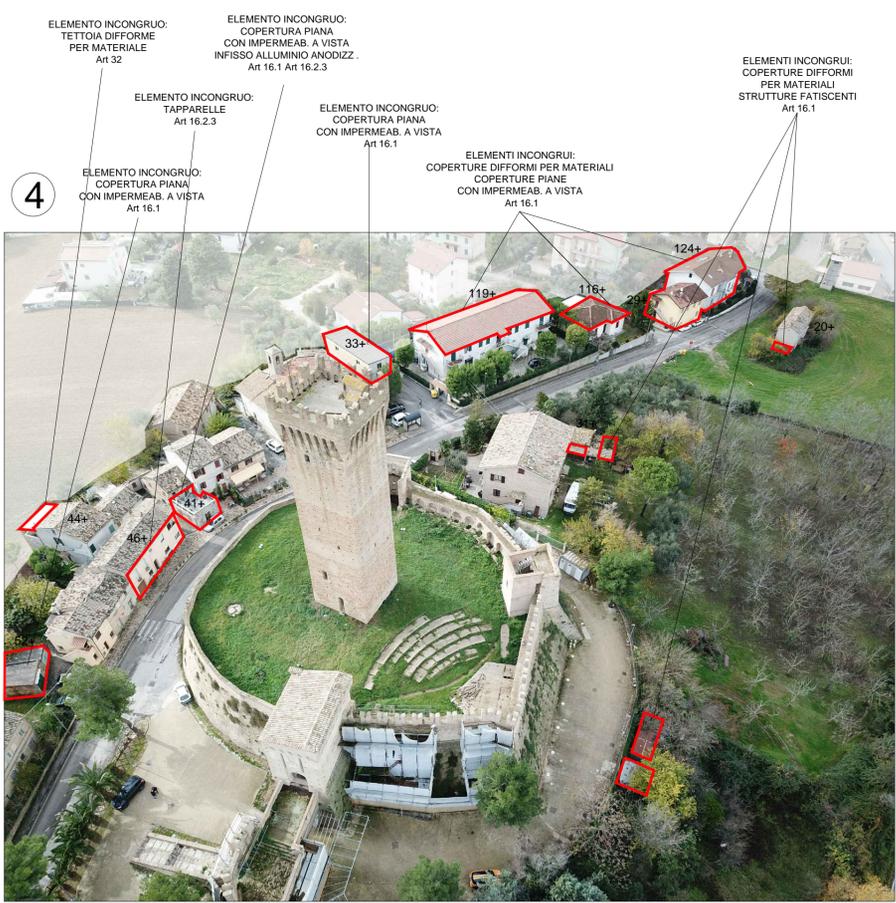
ELEMENTO INCONGRUO:
TETTOIA DIFFORME
PER MATERIALE
Art 32

ELEMENTO INCONGRUO:
COPERTURA PIANA
CON IMPERMEAB. A VISTA
INFISSO ALLUMINIO ANODIZZ.
Art 16.1 Art 16.2.3

ELEMENTO INCONGRUO:
TAPPARELLE
Art 16.2.3

ELEMENTO INCONGRUO:
COPERTURA PIANA
CON IMPERMEAB. A VISTA
Art 16.1

ELEMENTI INCONGRUI:
COPERTURE DIFFORMI PER MATERIALI
COPERTURE PIANE
CON IMPERMEAB. A VISTA
Art 16.1

ELEMENTI INCONGRUI:
COPERTURE DIFFORMI
PER MATERIALI
STRUTTURE FATISCENTI
Art 16.1

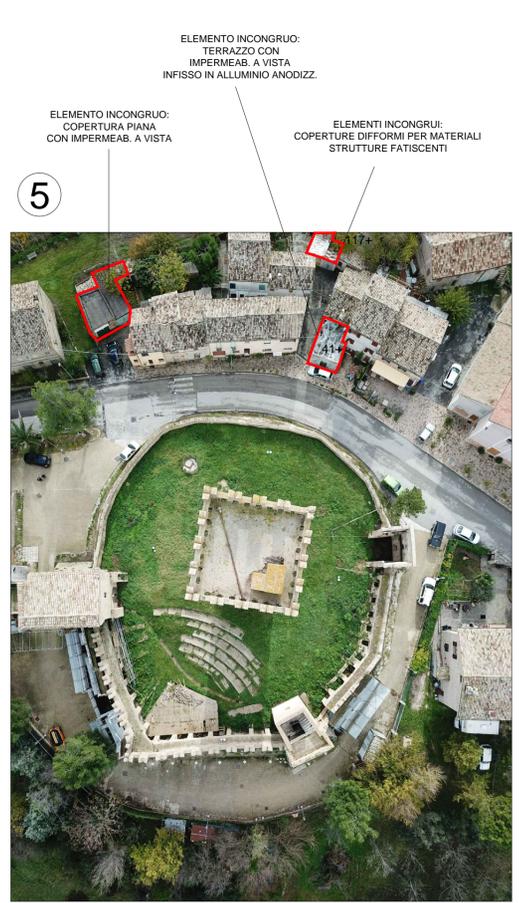
ELEMENTO INCONGRUO:
COPERTURA PIANA
CON IMPERMEAB. A VISTA

ELEMENTO INCONGRUO:
TERRAZZO CON
IMPERMEAB. A VISTA
INFISSO IN ALLUMINIO ANODIZZ.

ELEMENTI INCONGRUI:
COPERTURE DIFFORMI PER MATERIALI
STRUTTURE FATISCENTI
